2346

CDI

A Magneto con Avance

YZ 85 (Año 2002) - YZ 125 N/LC (Año 2001)

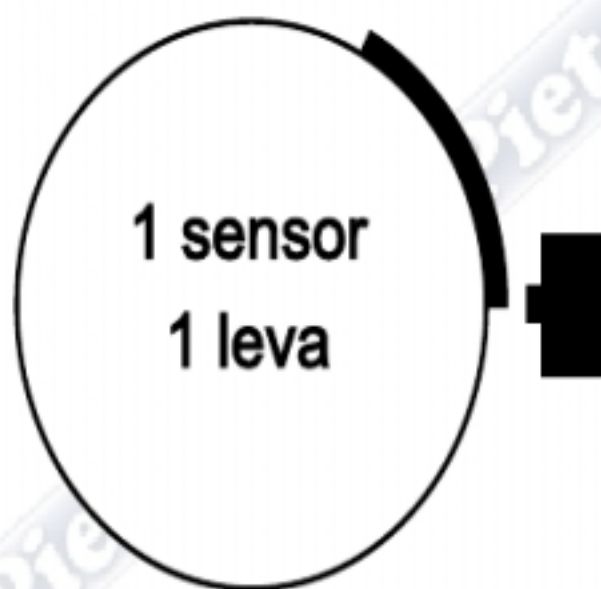
1- Verificar que el disco de levas de encendido sea el original y/o coincida con el diagrama:

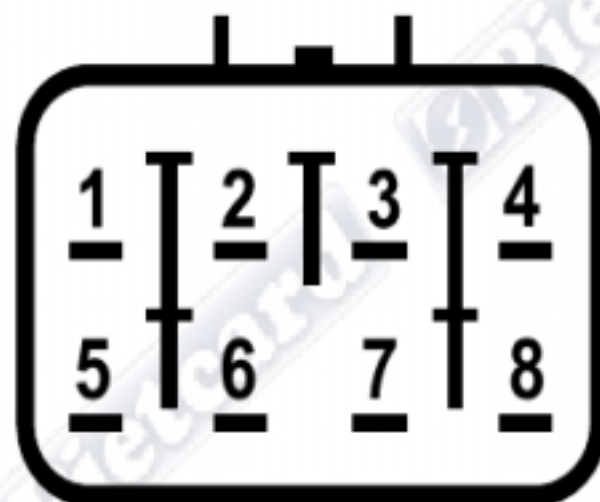
CONEXIÓN

- 1- Blanco con Rojo: Sensor
- 2- Negro con Blanco: Pare
- 3- Negro: Masa
- 4- Naranja: Bobina de Alta
- 5- Blanco con Azul: Sensor
- 6- Verde con Blanco: Bobina Alimentación
- 7- Verde con Azul: Bobina Alimentación
- 8- Negro con Rojo: Bobina Alimentación
